Обследование греющей стены.

Было проведено упрощенное испытание в соответствии с EN 13187 с помощью тепловизионной камеры.

Кирпичная кладка

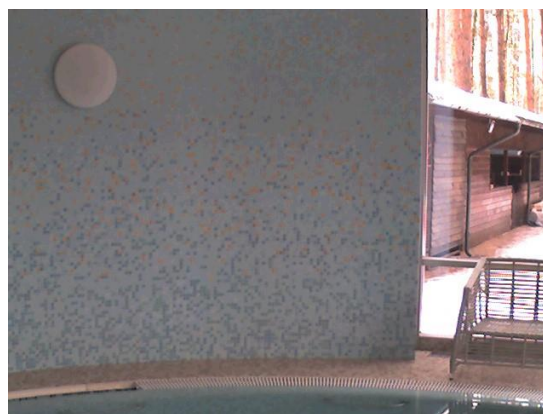
Файл:
IV_00095.BMT

Измеряемые объекты	Темп. [°C]	Излуч.	Отраж. темп. [°C]	Примечания
Точка измерения 1	21,4	0,95	20,0	-
Точка измерения 2	32,8	0,95	20,0	-
Точка измерения 3	29,5	0,95	20,0	-

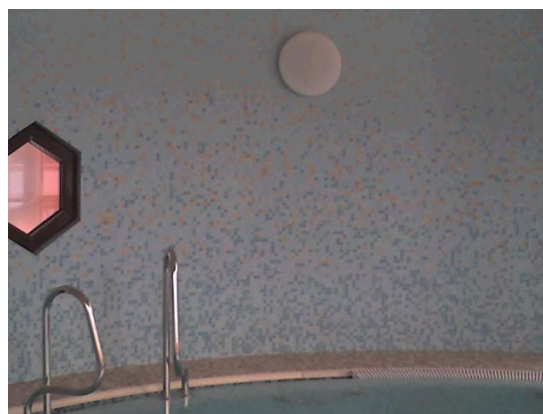
Файл:
IV_00096.BMT

Измеряемые объекты	Темп. [°C]	Излуч.	Отраж. темп. [°C]	Примечания
Точка измерения 1	15,8	0,95	20,0	-
Точка измерения 2	30,2	0,95	20,0	-
Точка измерения 3	34,2	0,95	20,0	-
Точка измерения 4	28,0	0,95	20,0	-
Точка измерения 5	22,3	0,95	20,0	-
Точка измерения 6	32,9	0,95	20,0	-

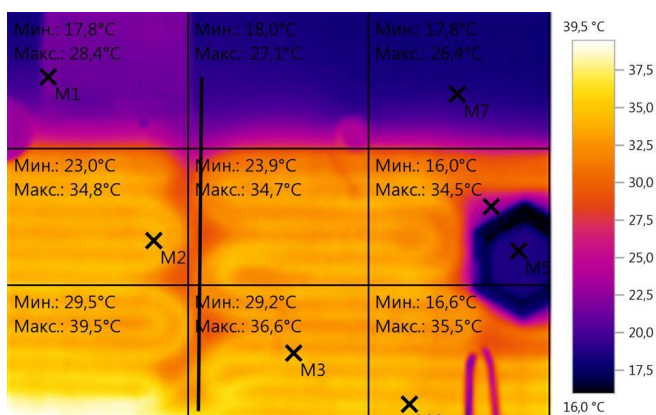
Файл:
IV_00098.BMT

Измеряемые объекты	Темп. [°C]	Излуч.	Отраж. темп. [°C]	Примечания
Точка измерения 1	21,4	0,95	20,0	-
Точка измерения 2	34,3	0,95	20,0	-
Точка измерения 3	33,9	0,95	20,0	-
Точка измерения 4	34,9	0,95	20,0	-
Точка измерения 5	18,6	0,95	20,0	-
Точка измерения 6	23,4	0,95	20,0	-
Точка измерения 7	18,8	0,95	20,0	-
